雨漏れを解決し、美しい外観を再生

# 「外壁塗装・ベランダ防水工事」

家屋形態	戸建住宅
築年数	18年
施工面積	357㎡
工期	20日

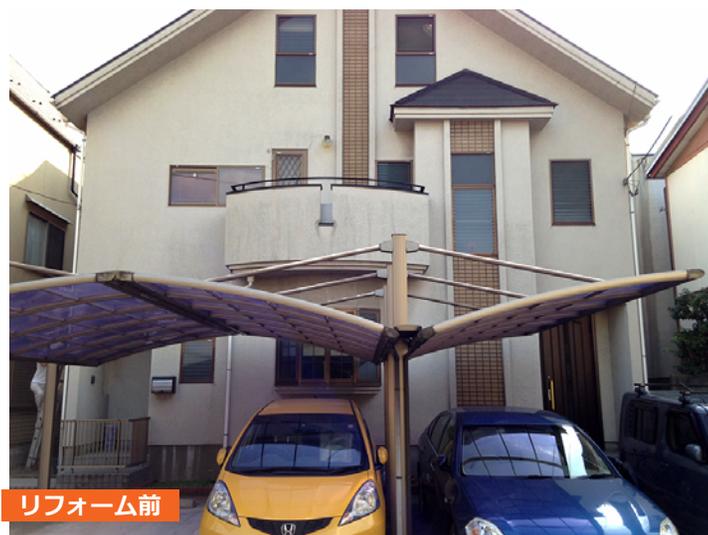
リフォーム前

雨漏れに悩まされていたH様、よくみると外壁には細かいヒビ割れが無数にあるような状態でした。

ジョリパットは美しいパターンと風合いが特徴でよく使われる材料ですが、固く割れやすいという性質も持っています。

とくにヒビ割れが顕著だったサッシまわりを中心にクラックの補修を念入りに行い、仕上げは高耐候のシリコン系塗料で仕上げました。また、ベランダもFRP防水にて施工いたしました。
