築 32 年になる T 様邸。
新築当時はテレビ取材も
来たという洋風モダンな
雰囲気のお家です。

築 30 年のお家を新築同様に再生
「外壁サイディング・
ベランダ防水工事」

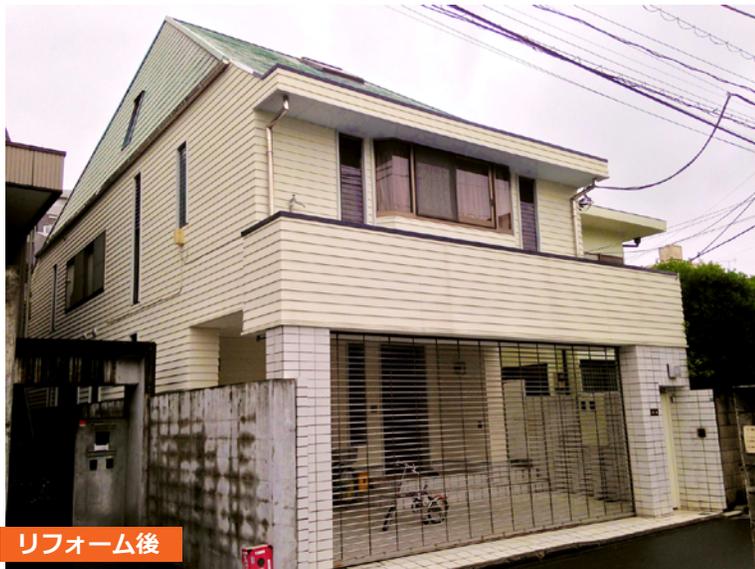
リフォーム後

T 様が気に入っていた外壁の風合いは残しつつ、軽量で頑丈なガルバリウム鋼板に全て交換。「せっかくなので、地震の対策もしてほしい」という T 様の声にお応えして、耐力壁による耐震補強工事も合わせて行いました。

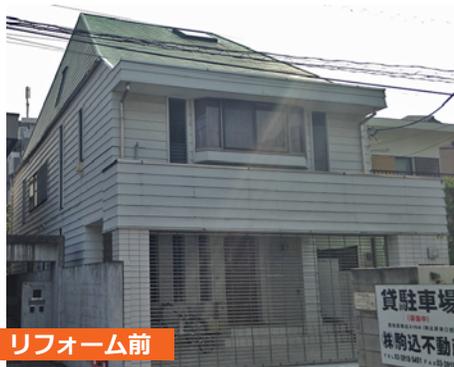
リフォーム前

しかし、32 年という年
月によって、外壁は劣化
し雨漏れに悩まされてい
ました。
輸入物の立派なサイディ
ングで、一見すると全く
問題なさそうに見えまし
たが、内側には水が侵入
し、ところどころ木材が
腐食し危ない状況でし
た。

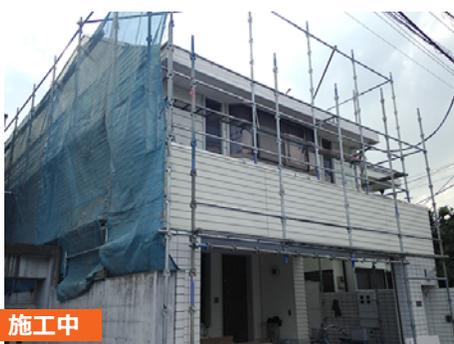
施工中

雨水の侵入によって腐食した木材はすべて交換し、防腐処理をいたしました。さらに、耐震の為に耐力壁を使って補強をいたしました。
