## 「外壁塗装工事」

明るく変身。隣屋の取り壊しを機に大改装

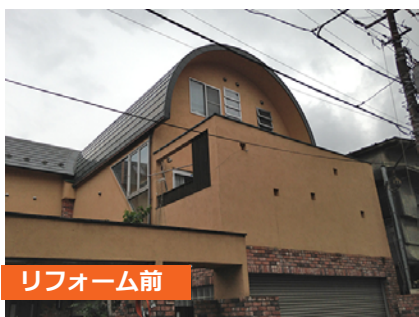
リフォーム前

閑静な住宅街にあるF様邸。  
3年程前に中古で購入された物件です。南欧風のとても美しい外観ですが、よく見るとところどころにクラックが。

そこで、クラックを補修し、再度同じ風合いでの左官仕上げをご提案しました。クラック部分は弾性の材料で十分に補修し、そのうえにグラスファイバーのメッシュをかぶせ、左官材料も弾性のものをチョイス。躯体の揺れやクラックに強い建物に大変身。

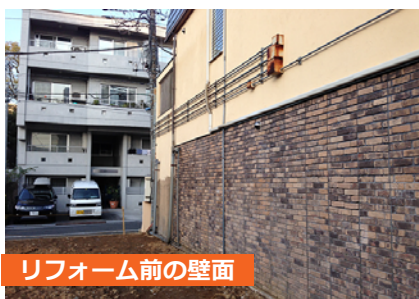
リフォーム前の壁面

側面の壁は隣家とのスペースがほとんどなく、過去の増改築の際も手が出せなかったのですが、今回隣家の取り壊しを期に大規模な補修を行いました。

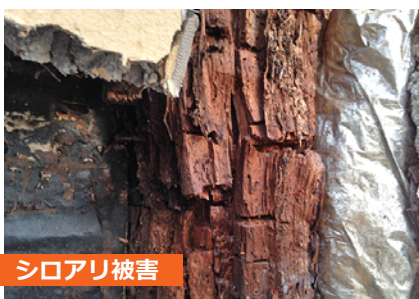
シロアリ被害

シロアリ被害を受けていた木材を交換し、ボードによる下地補強をしたうえで、綺麗に再生しました。
